WSTĘPNY PLAN OCZYSZCZANIA WRAKU T/S FRANKEN

na podstawie danych zebranych w czasie ekspedycji badawczej przeprowadzonej w dniach 23-28 kwietnia 2018 roku w ramach projektu „Redukcja negatywnego wpływu wycieków paliwa z wraku tankowca Franken”

dr inż. **Benedykt Hac** Pomiary Morskie / ul. Benisławskiego 22A/8, 81-173 Gdynia

CZERWIEC 2018

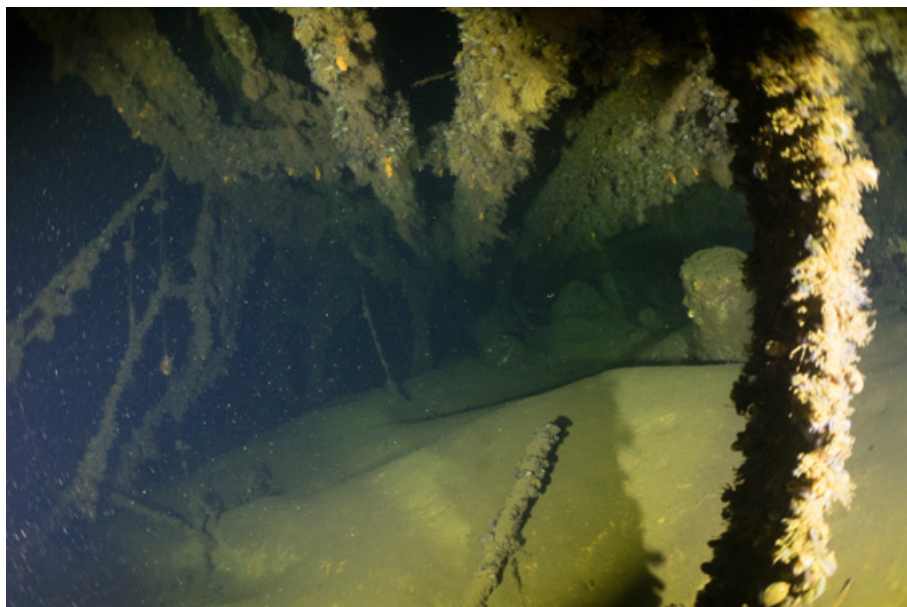
Zdjęcie 6. Pozostałości sieci zaczepiona na urządzeniach pokładowych (źródło: ekspedycja 2018, fot. M. Czermiński)

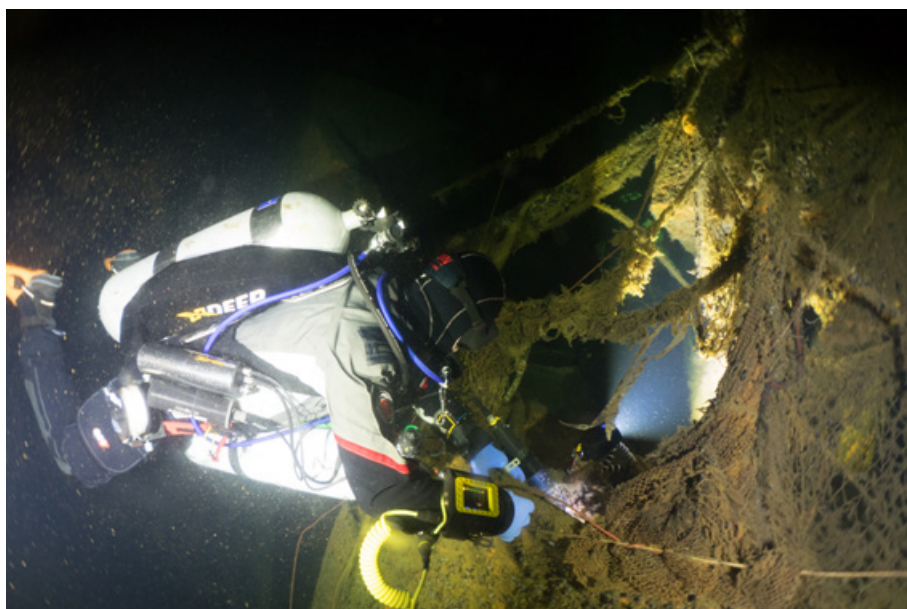
Zdjęcie 7. Liny i sieci okrywające osprzęt na pokładzie (źródło: ekspedycja 2018, fot. S. Paćko)

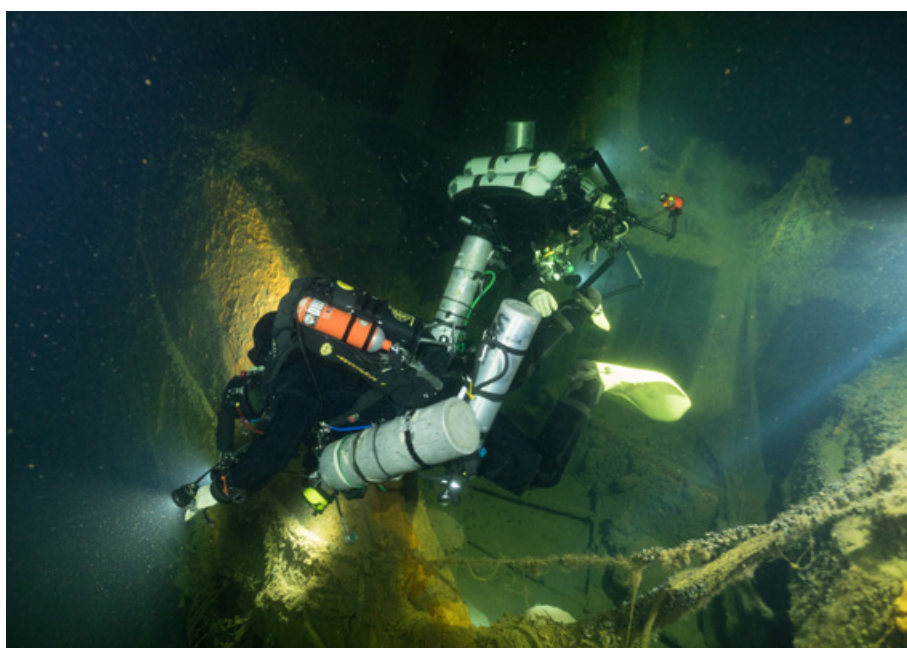
Zdjęcie 8. Osprzęt i śmieci na pokładzie głównym (źródło: ekspedycja 2018, fot. T. Trojanowicz)

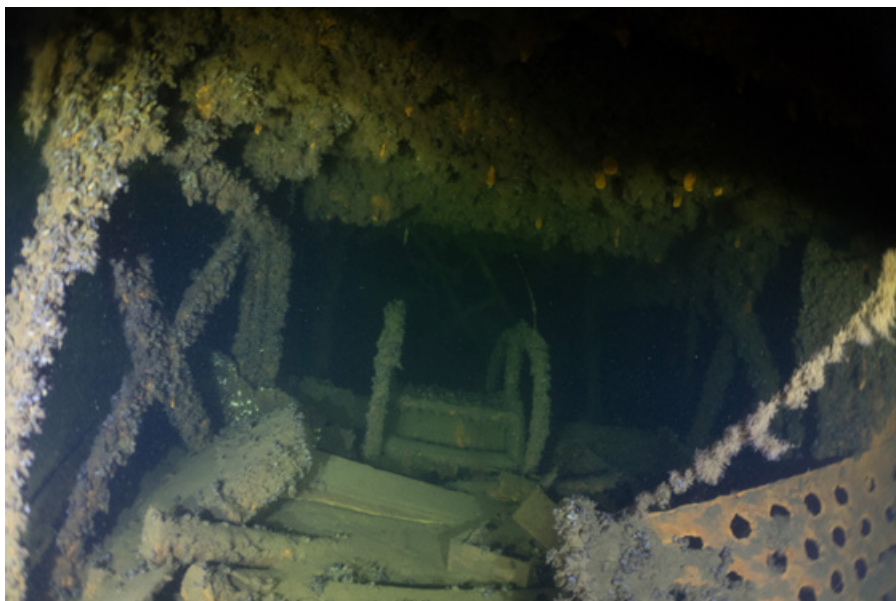
Zdjęcie 9. Zerwane wyposażenie i śmieci tarasujące wejście do pomieszczeń przepompowni (źródło: ekspedycja 2018, fot. M. Czermiński)

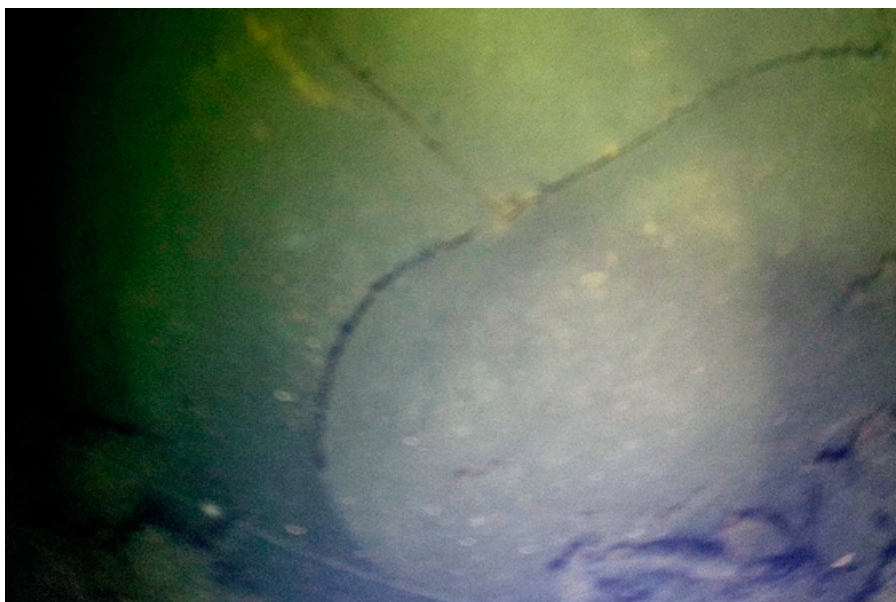
Zdjęcie 17. Rozerwana gródź między zbiornikami pod dziobową nadbudówką (źródło: ekspedycja 2018, fot. M. Czermiński)

Niektóre ze zbiorników zostały poważnie uszkodzone w trakcie walk oraz po zatonięciu (Zdjęcia 17-19). Na lewej burcie, pod dziobową nadbudówką, oderwany jest ogromny fragment burty. Zbiornik jest prawdopodobnie pusty, istnieje jednak duże prawdopodobieństwo, że w zakamarkach, pod pokładem, w naróżnikach wręg i pokładników znajduje się uwięzione paliwo. Pomimo prób nie udało się wejść pojazdem do zbiornika – zatem nie można wykluczyć ani potwierdzić, że na dnie zbiornika zalega paliwo ciężkie lub pod zamkniętą częścią górną zbiornika gromadzi się paliwo lekkie. Podobna sytuacja jest w pomieszczeniach nadbudówki, gdzie według opinii nurków można spotkać wnęki i nisze z uwięzionym paliwem.

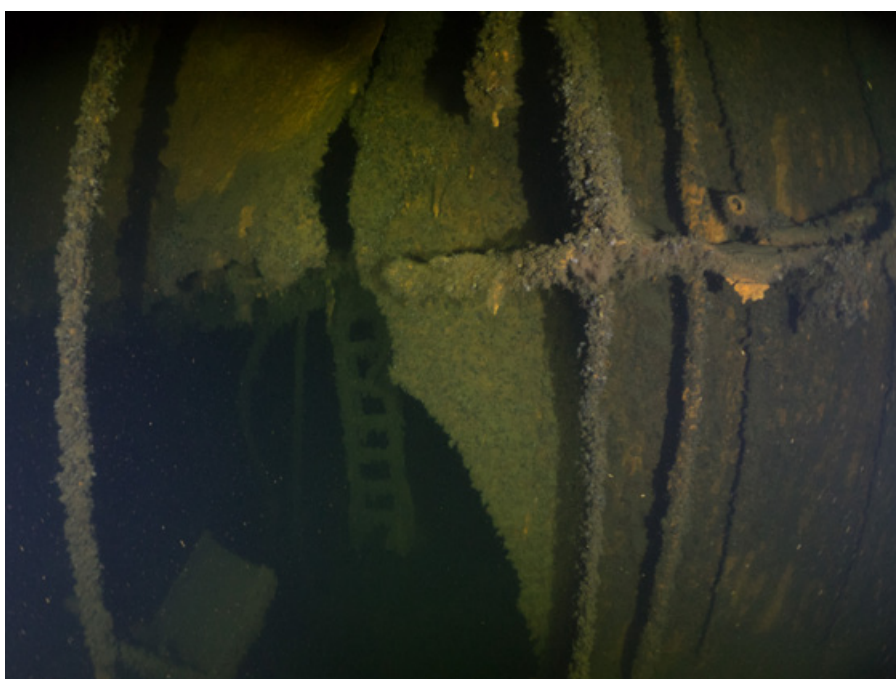
Zdjęcie 18. Rozerwana gródź między zbiornikami pod dziobową nadbudówką (źródło: ekspedycja 2018, fot. M. Czermiński)

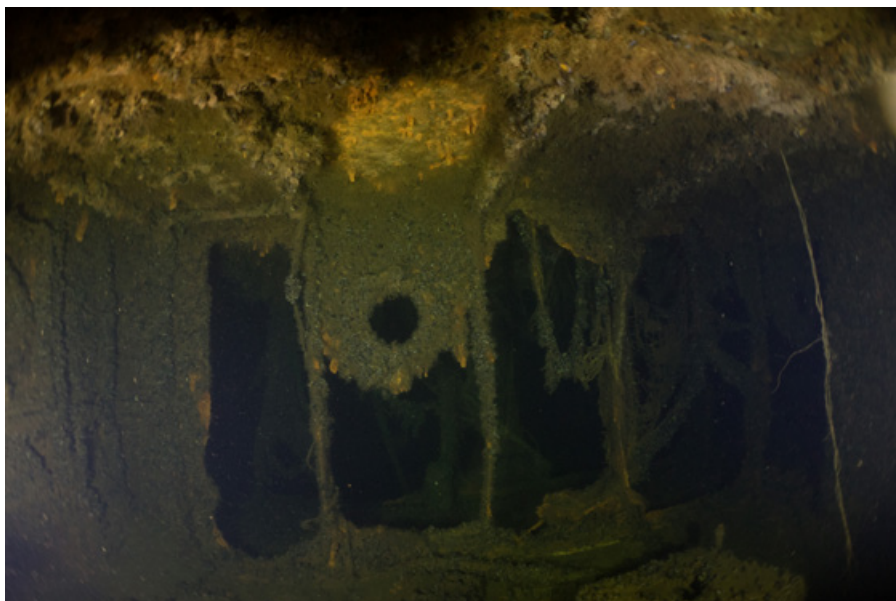
Zdjęcie 19. Rozerwany właz do zbiornika pod dziobową nadbudówką (źródło: ekspedycja 2018, fot. M. Czermiński)

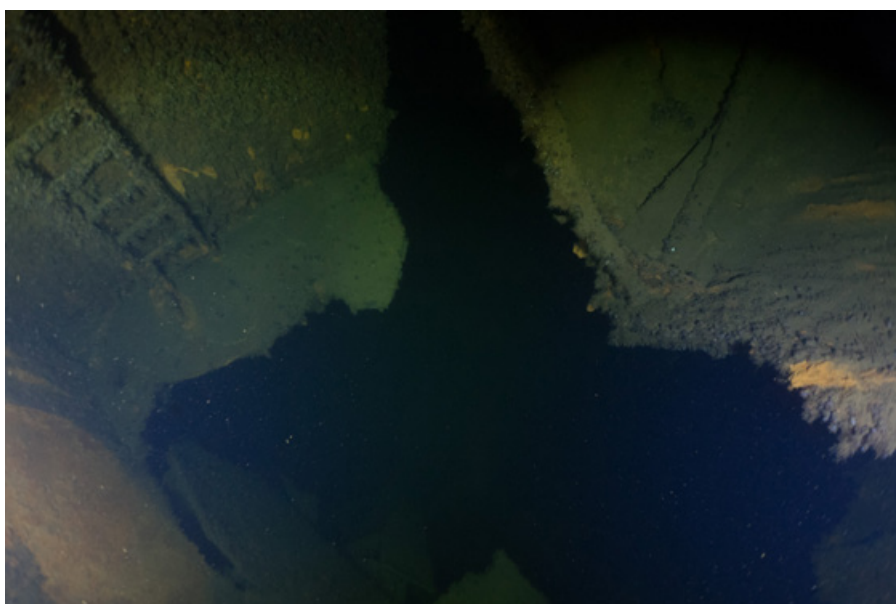
Zdjęcie 20. Pokrywa zbiornika paliwa na lewej burcie przy dziobowej nadbudówce – widoczny otwarty właz rewizyjny. Jeżeli w zbiorniku było paliwo lekkie – zbiornik jest już pusty, jeżeli paliwo ciężkie – konieczna jest inspekcja wewnątrz zbiornika w celu potwierdzenia lub wykluczenia obecności paliwa (źródło: ekspedycja 2018, fot. M. Czermiński)

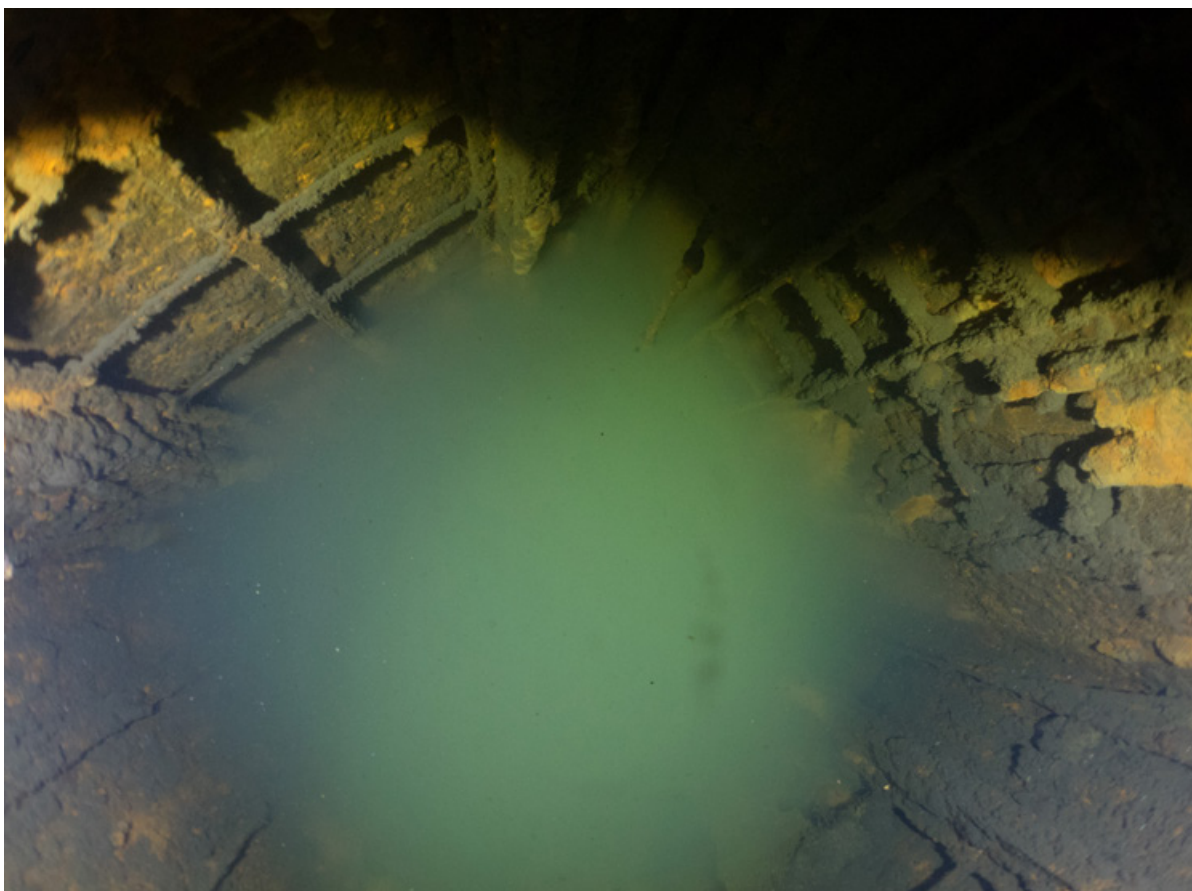
Zdjęcie 21. Wnętrze studni prowadzącej do centrali zaworowej rozdzielającej systemu rurociągów paliwa łączących poszczególne zbiorniki. Widoczny opalizujący płyn to najprawdopodobniej mieszanina wody i substancji ropopochodnych (źródło: ekspedycja 2018, fot. M. Czermiński)

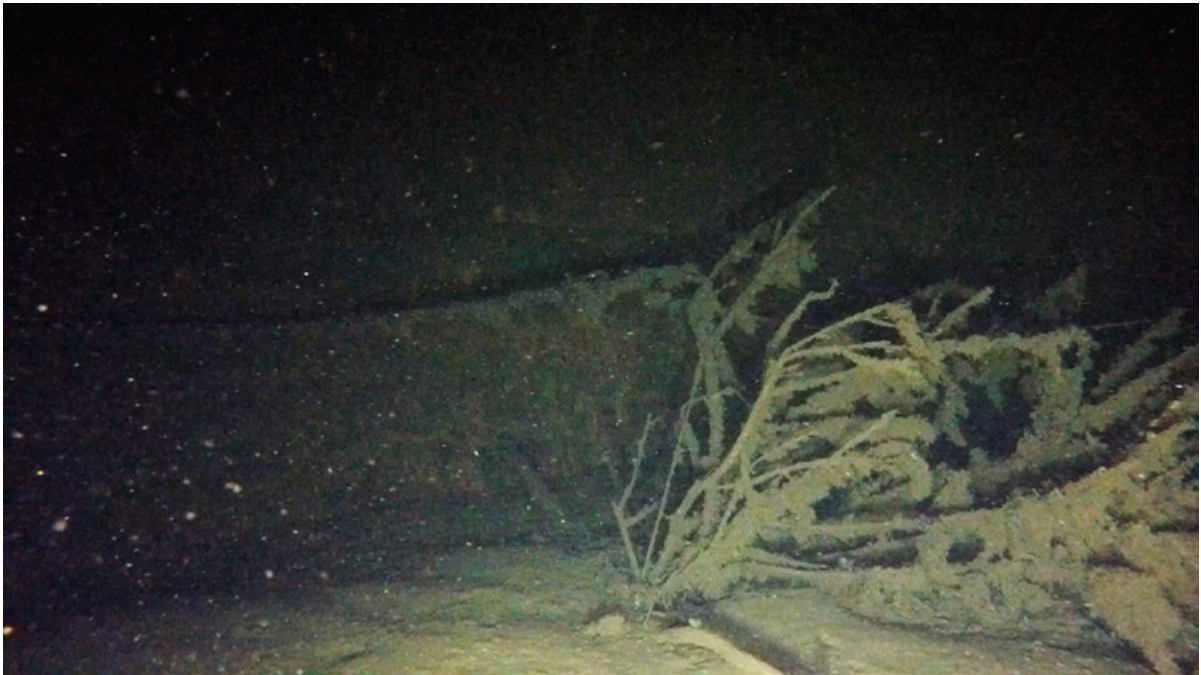
Zdjęcie 24. Fragment burty (lewa strona wraku) na wysokości zbiorników paliwowych – widoczny fragment gałęzi przyniesionej przez wody Wisły (źródło: ekspedycja 2018)

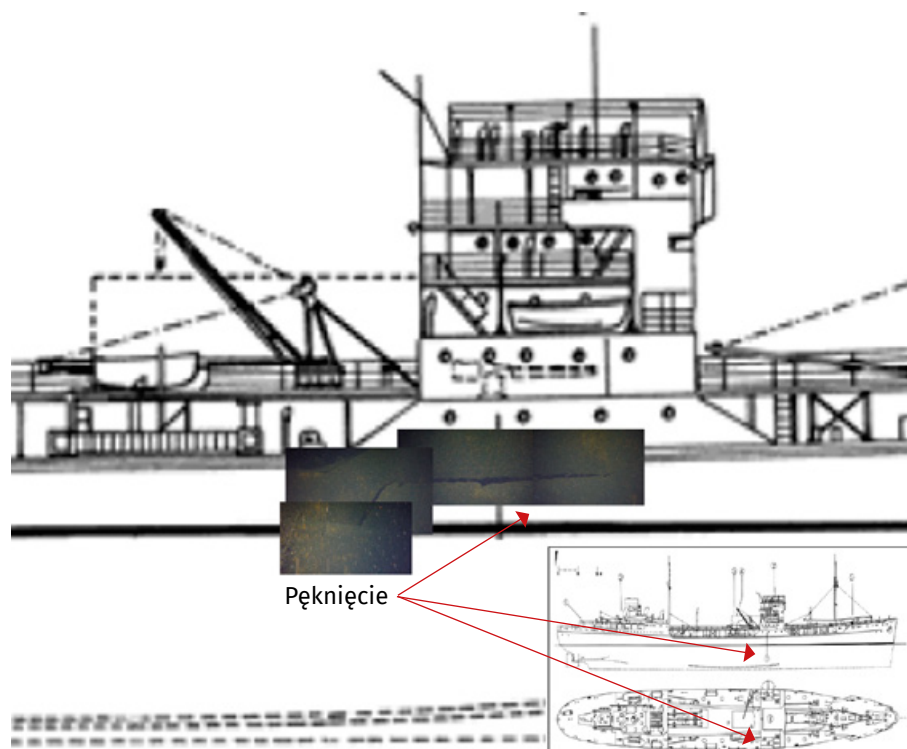
Jednakże w oparciu o wykonaną mozaikę zidentyfikowano miejsce bardzo poważnego uszkodzenia kadłuba w rejonie pod dziobową nadbudówką. Nie ma pewności czy uszkodzenie w tym miejscu powstało w wyniku wybuchu podczas ataku i zatopienia statku, kiedy to statek przełamał się 15 metrów dalej w stronę dziobu, czy podczas zderzenia tonącego wraku z dnem, czy też pęknięcie powstało w wyniku ogromnych obciążeń jakim obecnie poddawany jest jego kadłub. Analizując charakter pęknięcia, które biegnie od dziobu w stronę rufy, można stwierdzić iż część pęknięcia od strony dziobu jest stara – co sugerują skorodowane i pokryte grubym nalotem poszarpane krawędzie pęknięcia, a część w stronę rufy jest relatywnie świeża – co sugerują długie, ostre, słabo skorodowane krawędzie rozerwanych blach. Pęknięcie ma około 10 metrów długości i jest szerokie na od 5 do 30 cm (Rysunek 24 i Zdjęcie 25).

Rysunek 24.
Pęknięcie kadłuba na prawej burcie, pod dziobową nadbudówką (źródło: ekspedycja 2018)

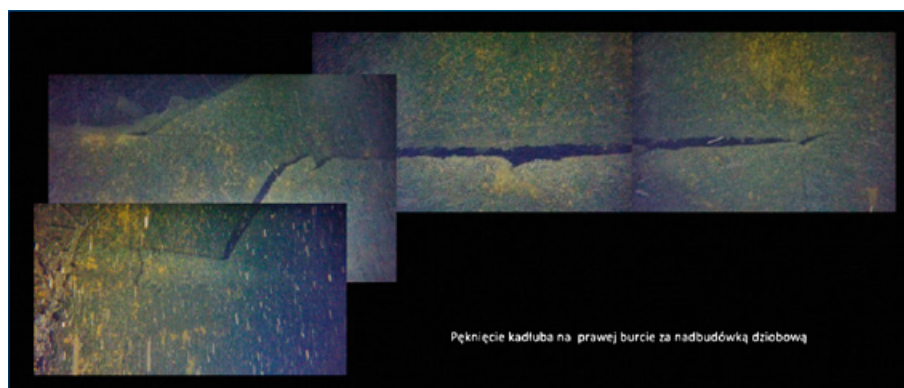
Zdjęcie 25. Mozaika prawej burty pod nadbudówką pokazująca długie na około 10 metrów i szerokie na od 5 do 30 cm pęknięcie kadłuba (źródło: ekspedycja 2018)

12. W oparciu o wykonaną mozaikę **zidentyfikowano miejsce bardzo poważnego uszkodzenia kadłuba w rejonie pod dziobową nadbudówką**. Nie ma pewności czy uszkodzenie w tym miejscu powstało w wyniku wybuchu podczas ataku i zatopienia statku kiedy to statek przełamał się 15 metrów dalej w stronę dziobu, czy podczas zderzenia tonącego wraku z dnem, czy też pęknięcie powstało w wyniku ogromnych obciążeń jakim obecnie poddawany jest jego kadłub. Analizując charakter pęknięcia, które biegnie od dziobu w stronę rufy można stwierdzić, iż część pęknięcia od strony dziobu jest stara – co sugerują skorodowane i pokryte grubym nalotem poszarpane krawędzie pęknięcia, a część w stronę rufy jest relatywnie świeża – co sugerują długie, ostre, słabo skorodowane krawędzie rozrywanych blach. Pęknięcie ma około 10 metrów długości i jest szerokie na od 5 do 30 cm.

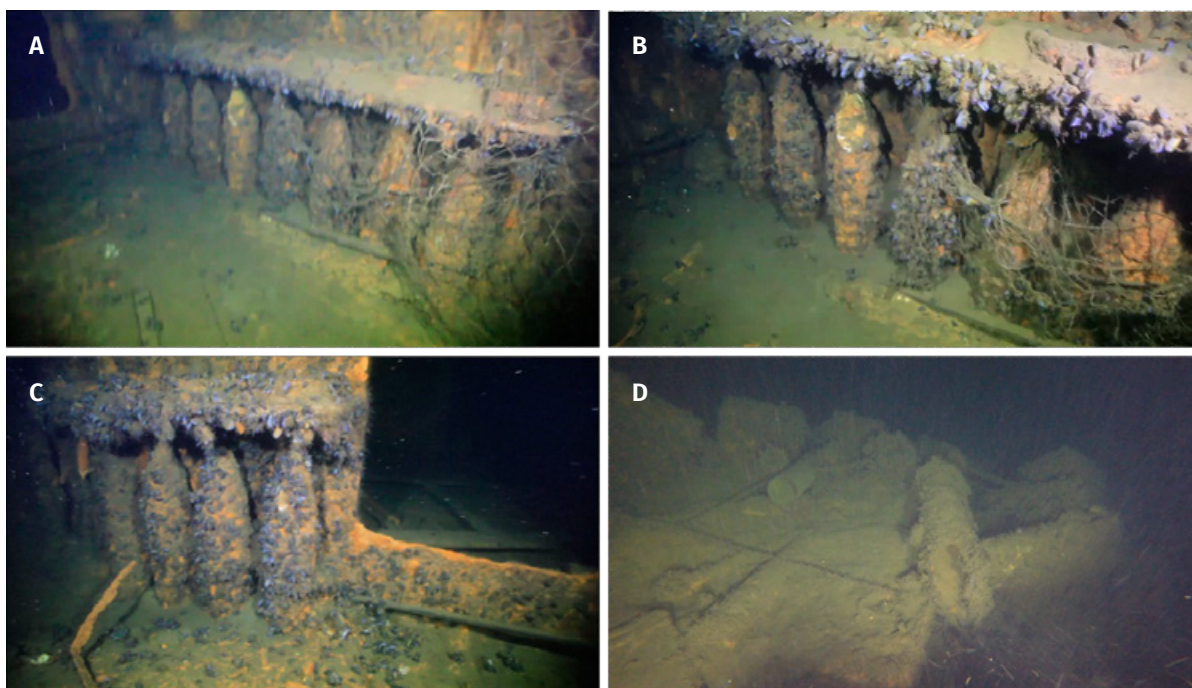
Podjmując decyzję o oczyszczeniu wraku z zalegającego paliwa należy uwzględnić wszystkie zagrożenia jakie na nim występują. Jednym z nich jest obecnie stabilny, ale niedookreślony stan konstrukcji, zagrożonej zawaleniem (patrz pęknięcie kadłuba na dużej długości). Drugim jest duża ilość niezidentyfikowanych obiektów, które mogą być niewybuchami rozmieszczonymi na wraku (zarówno w magazynach jak i na pokładzie – prawdopodobnie wiele takich obiektów leży wokół wraku) (Zdjęcie 28, Zdjęcie 29, Zdjęcie 30).

Zdjęcie 28. Barbeta burtowej (A i B) oraz rufowej (C) armaty przeciwlotniczej kalibru 150 mm z pociskami stojącymi w parku amunicyjnym, amunicja rozrzucona na pokładzie górnym (D) (źródło: ekspedycja 2018, fot. T. Trojanowicz)

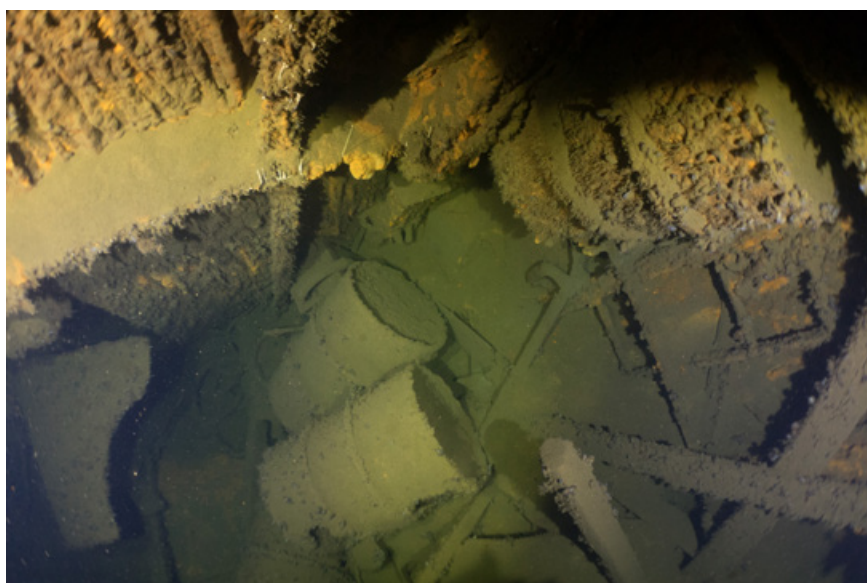
Zdjęcie 30. Beczki z nieznaną substancją w studni centrali sterowania zaworami paliwowymi (źródło: ekspedycja 2018, fot. M. Czermiński)
