WSTĘPNY PLAN OCZYSZCZANIA WRAKU T/S FRANKEN

na podstawie danych zebranych w czasie ekspedycji badawczej przeprowadzonej w dniach 23-28 kwietnia 2018 roku w ramach projektu „Redukcja negatywnego wpływu wycieków paliwa z wraku tankowca Franken”

dr inż. **Benedykt Hac** Pomiary Morskie / ul. Benisławskiego 22A/8, 81-173 Gdynia

CZERWIEC 2018

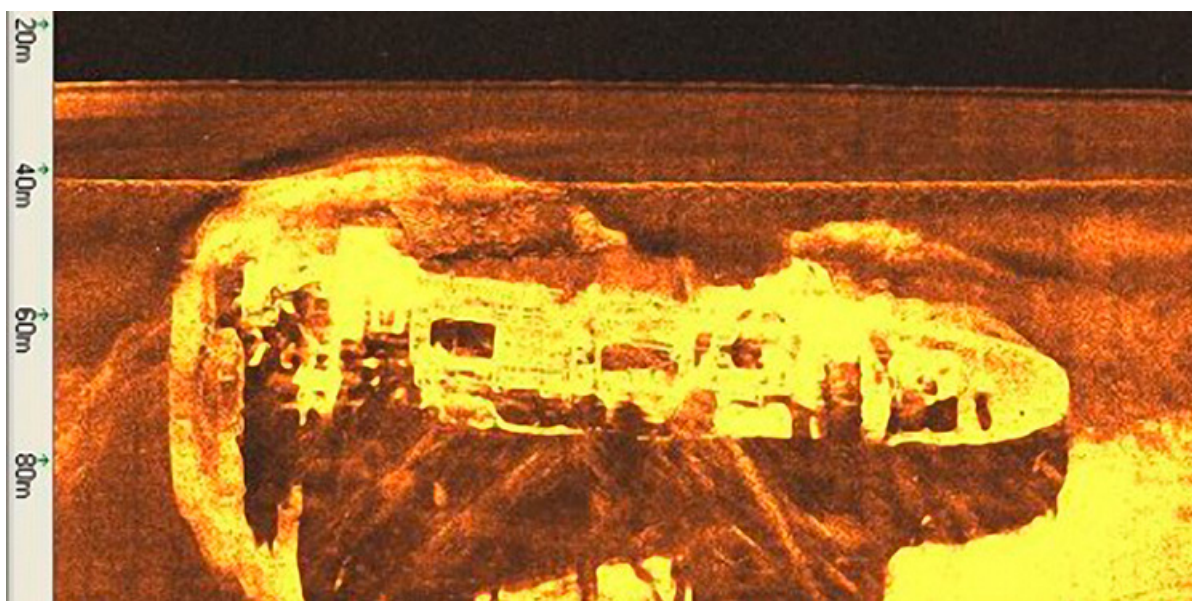
Rysunek 14. Obraz sonarowy okolicy dna wokół części rufowej wraku Franken (dane: UM w Gdyni)

W tym projekcie nie wykonywano pełnej mozaiki dna wokół wraku, ponieważ nie istniała taka potrzeba, a obszar ten był wcześniej wielokrotnie skanowany za pomocą sonaru. Wystarczające było jedno przejście wzdłuż burty, aby stwierdzić jak wygląda wrak w momencie prowadzenia działań ekspedycyjnych (Rysunek 14). Równocześnie sam wrak, jak i jego okolica, są dobrze znane z badań sondą wielowiązkową, dla których wykonane zostały pomiary potwierdzające pokrycie 100% powierzchni pomiarami w promieniu 500 metrów od wraku. Jest to wyjątkowa sytuacja, wiążąca się z projektem polegającym na rozpoznaniu dna na obszarze wielokrotnie badanym.

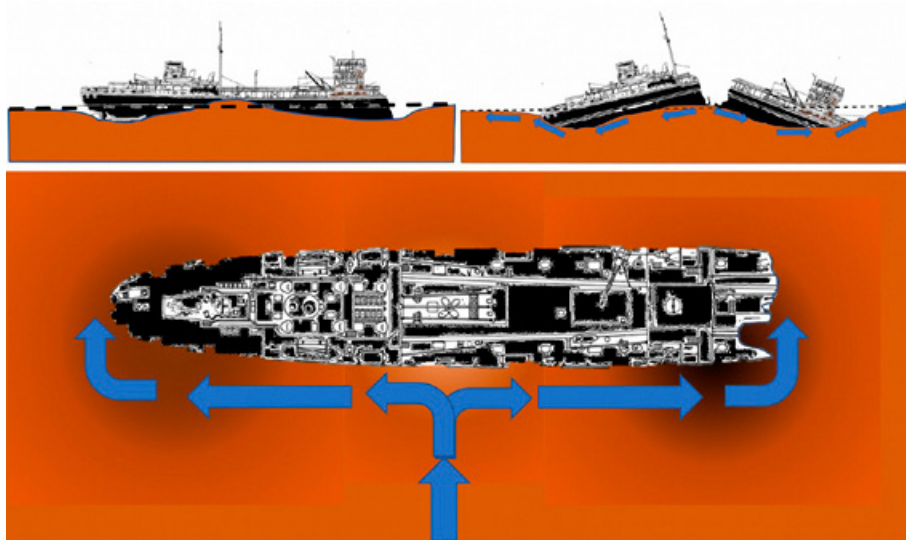
Wszystkie wraki ulegają degradacji, zwykle niszczone są zgodnie z jednym ze znanych scenariuszy, co wynika z typowych procesów zachodzących na dnie wokół danego wraku. Scenariusz niszczenia, który dotyczy sytuacji takiej, o jakiej mówimy w przypadku tego opracowania, nie znajduje zastosowania w odniesieniu do całego wraku (zwykle dotyczy to wraku, który nie jest połamany), gdyż Franken rozpadł się w wyniku wybuchów bomb i paliwa, które rozerwało kadłub uszkodzonego statku na dwie części (dziobową i rufową) już w momencie tonięcia. Części wraku oddaliły się od siebie o ok. 420 metrów, jednakże część rufowa (główna część wraku), leżąca w strefie bardzo silnych prądów przydennych niosących dużą ilość osadów, ulega destrukcji wg scenariusza pokazanego na rysunku poniżej (Rysunek 15). Oznacza to, że w niedługim czasie ta część wraku ulegnie całkowitej dezintegracji. Uwzględniając postępującą dezintegrację kadłuba spowodowaną korozją blach i innych elementów stalowych ekspozowanych na działanie stoney wody, należy liczyć się z rozpadem kadłuba w jego części środkowej oraz zawaleniem się dziobowej nadbudówki, wysokiej na 10-12 metrów (Rysunek 15).

Rysunek 15. Przykład niszczenia wraku przez silne prądy omywające kadłub (źródło: własne)

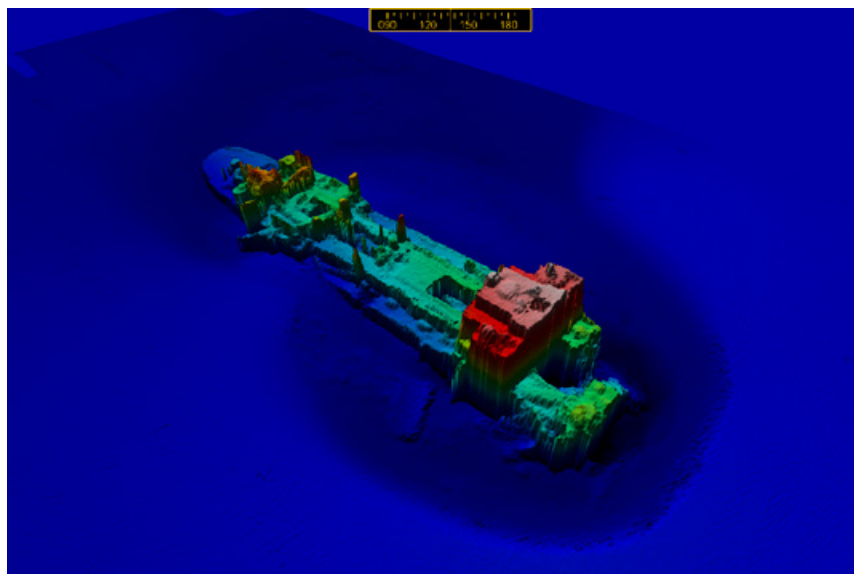
Rysunek 17. Mapa batymetryczna dna – cięcie wzdłużne – wzdłuż prawej burty wraku – pokazuje wymycie gruntu w okolicy nadbudówki dziobowej wysoki walec ziemny w części środkowej, bliżej nadbudówki rufowej powodujące powstawanie dużych naprężeń w tym rejonie (źródło: własne)

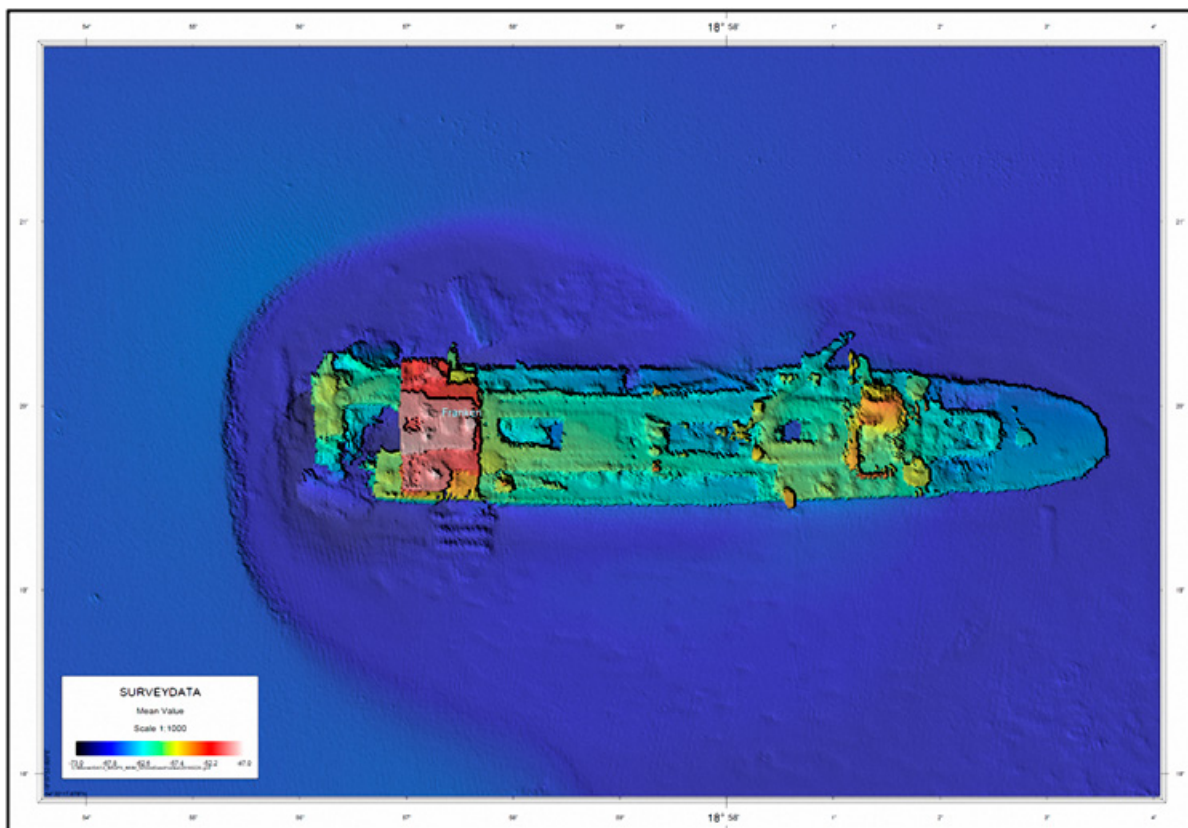
Rysunek 18. Mapa batymetryczna dna w rejonie części głównej wraku

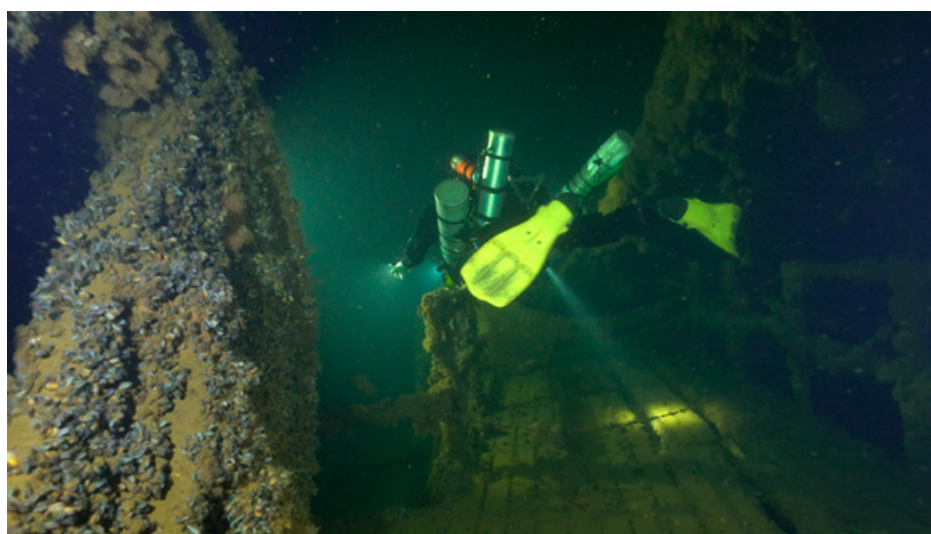
Zdjęcie 3. Pokład na lewej burcie wraku w okolicy śródkręcia (źródło: ekspedycja 2018, fot. M. Pocajto)

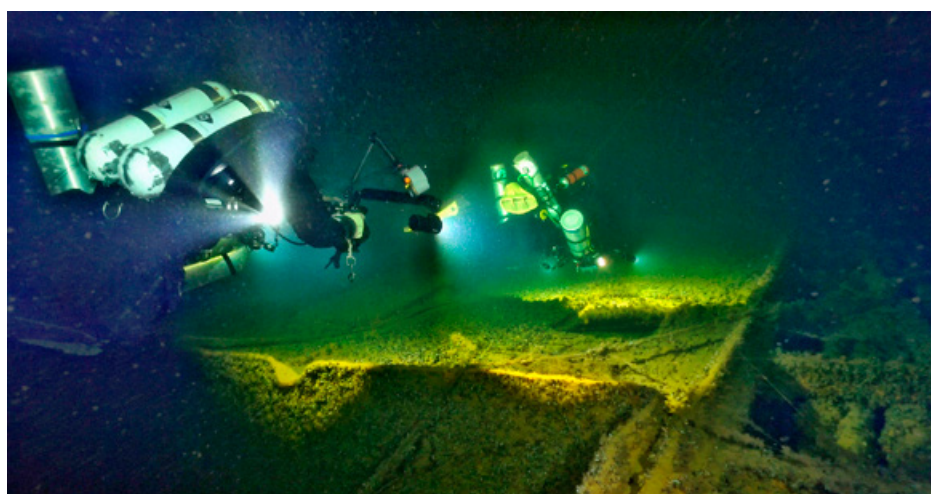
Zdjęcie 4. Pokład w okolicy nadbudówki rufowej na prawej burcie (źródło: ekspedycja 2018, fot. M. Pocajto)

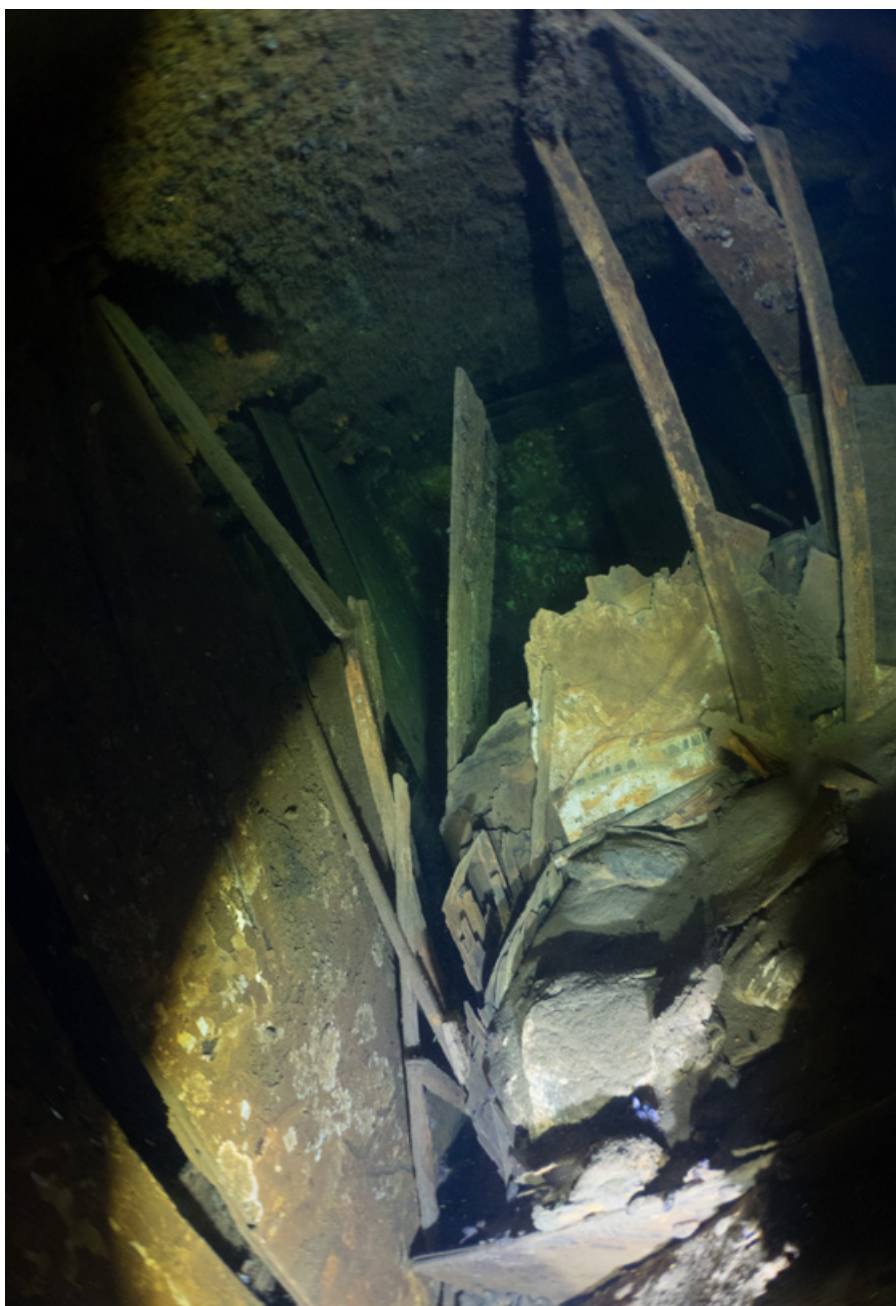
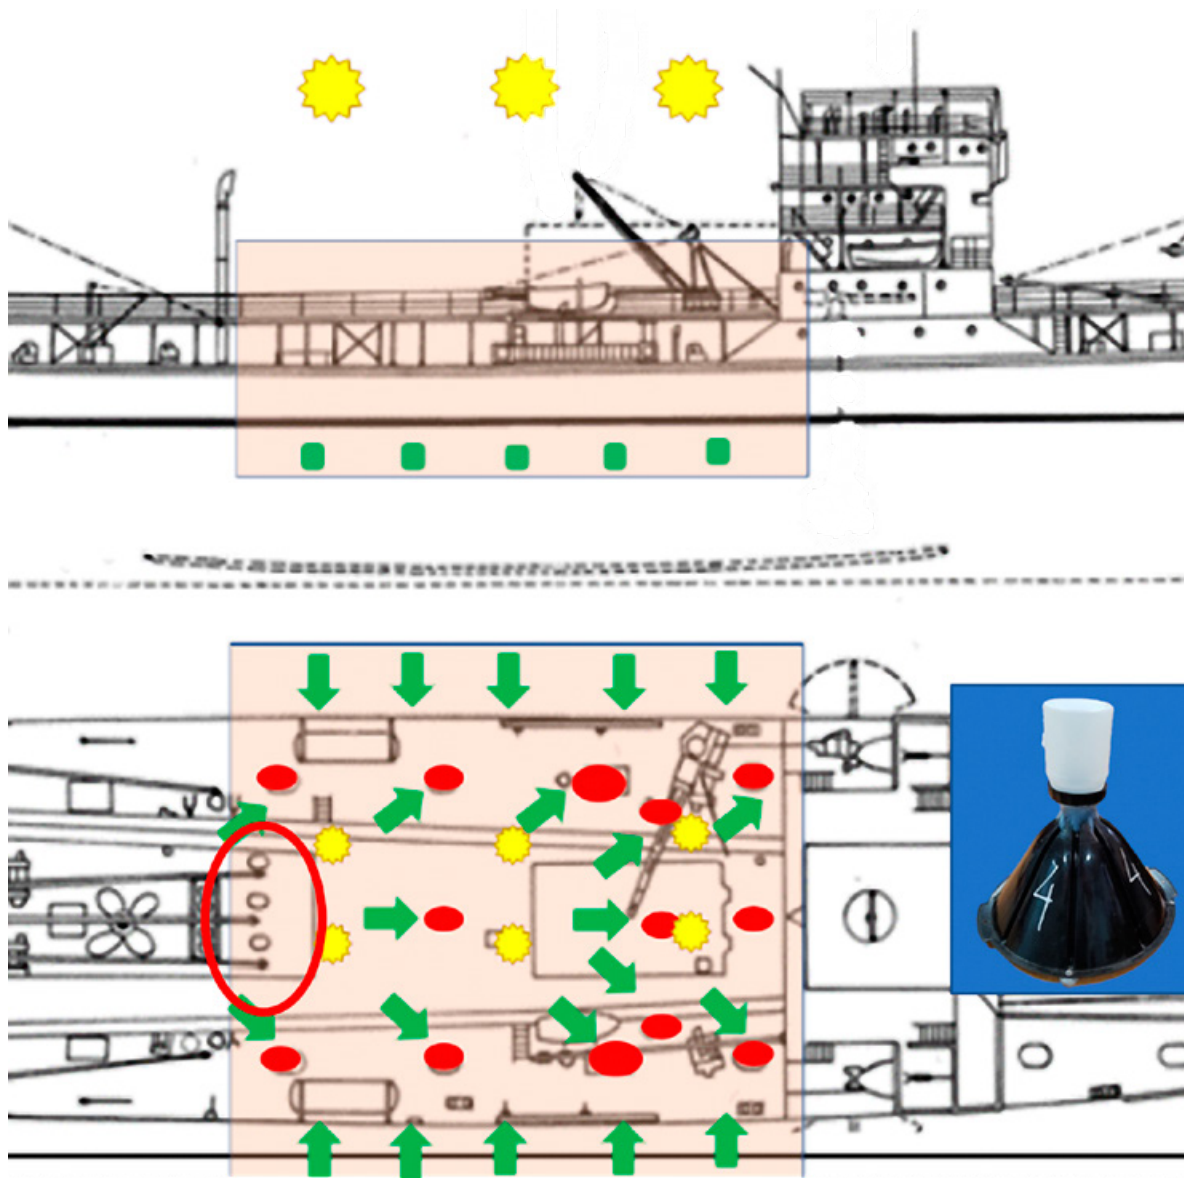
Rysunek 22. Rejon statku, gdzie znajdują się zbiorniki paliwa. Czerwone owale to luki wejściowe do zbiorników paliwa. Zielone strzałki pokazują miejsca, które należy skontrolować w celu stwierdzenia, czy nie występują wycieki. Pojemnik po prawej – łapka na paliwo wykraplające się ze zbiorników (źródło własne)

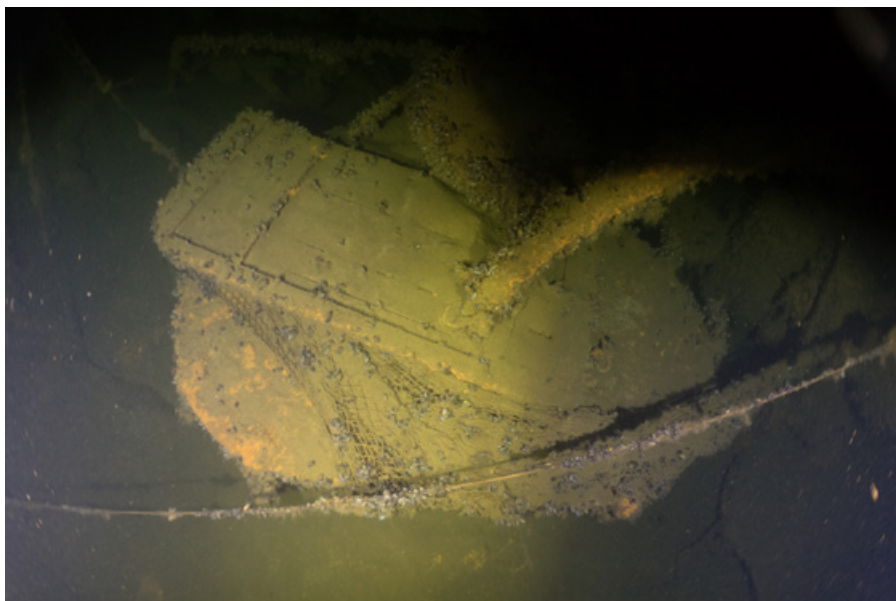
Zdjęcie 11. Wtaz do zbiornika paliwa na prawej burcie (źródło: ekspedycja 2018, fot. S. Paćko)

Mimo iż nurkowie dokładnie oglądali pokrywy luków (Zdjęcia 10-16), czyli miejsca, w których występuje największe prawdopodobieństwo wycieku paliwa, nie stwierdzono występowania takich wycieków, co oznacza że:

- pokrywy zbiorników nadal są szczelne,
- na pokładzie głównym statku ekspozycjonowanym na bezpośrednie działanie słonecznej wody nie doszło jeszcze do perforacji,
- zbiorniki poniżej pokładu wypełnione są paliwem lub inną substancją, która chroni stal kadłuba przed korozją, czego wynikiem jest niespodziewanie dobra kondycja pokładu.

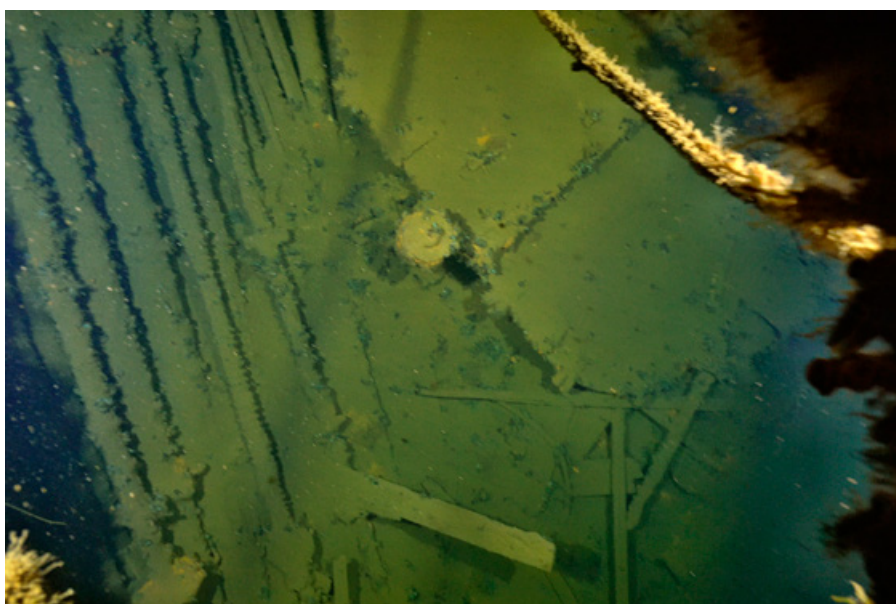
Zdjęcie 12. Wtaz do zbiornika paliwa śródkręcie (źródło: ekspedycja 2018, fot. S. Paćko)

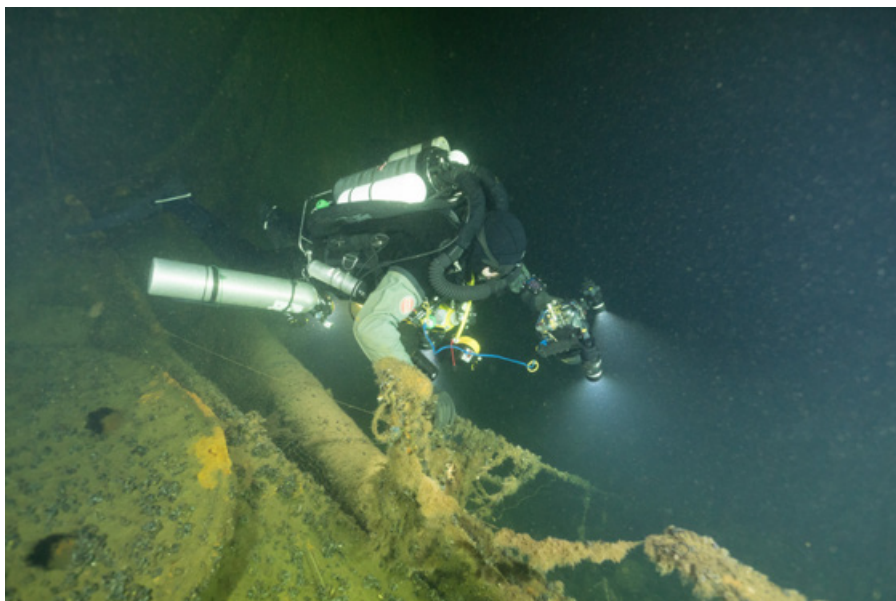
Zdjęcie 13. Wtaz do zbiornika paliwowego (źródło: ekspedycja 2018, fot. M. Czermiński)

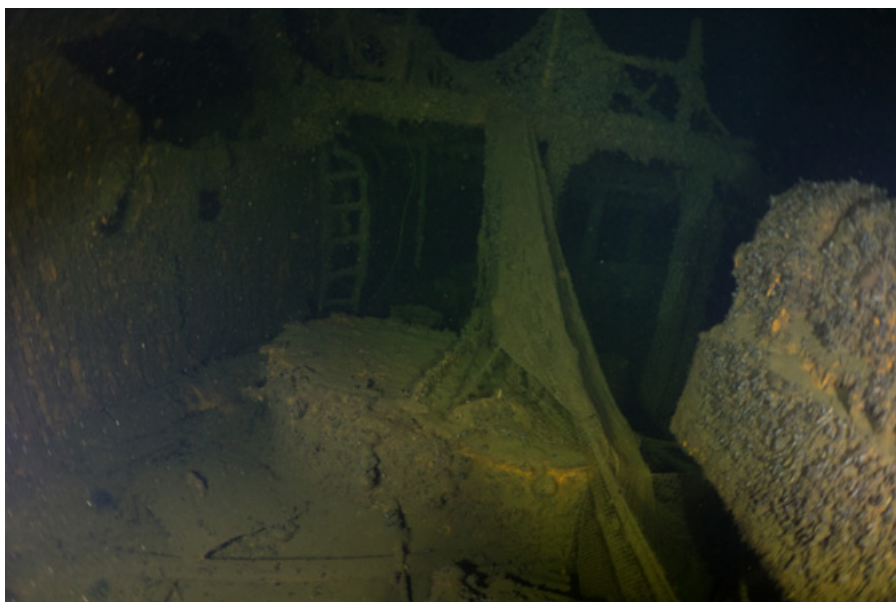
Zdjęcie 14. Wtaz do zbiornika paliwowego (źródło: ekspedycja 2018, fot. S. Paćko)

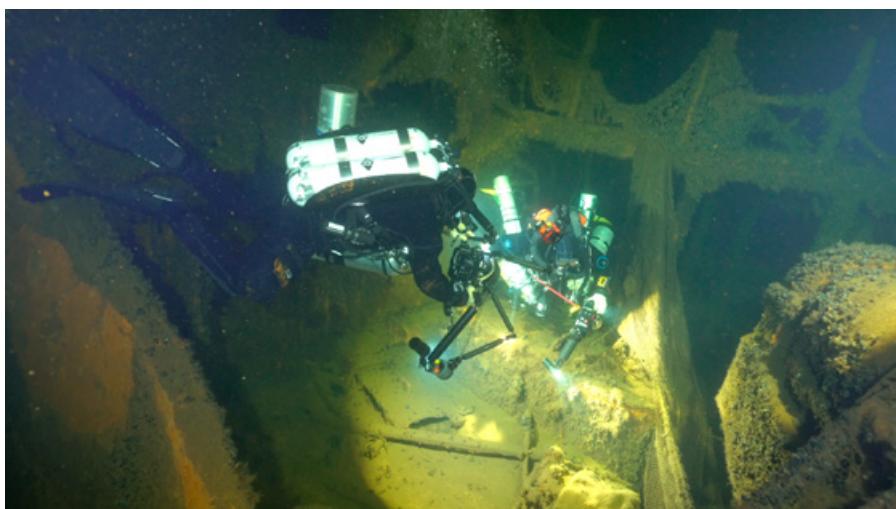
Zdjęcie 15. Właz do zbiornika paliwowego (źródło: ekspedycja 2018, fot. M. Czermiński)

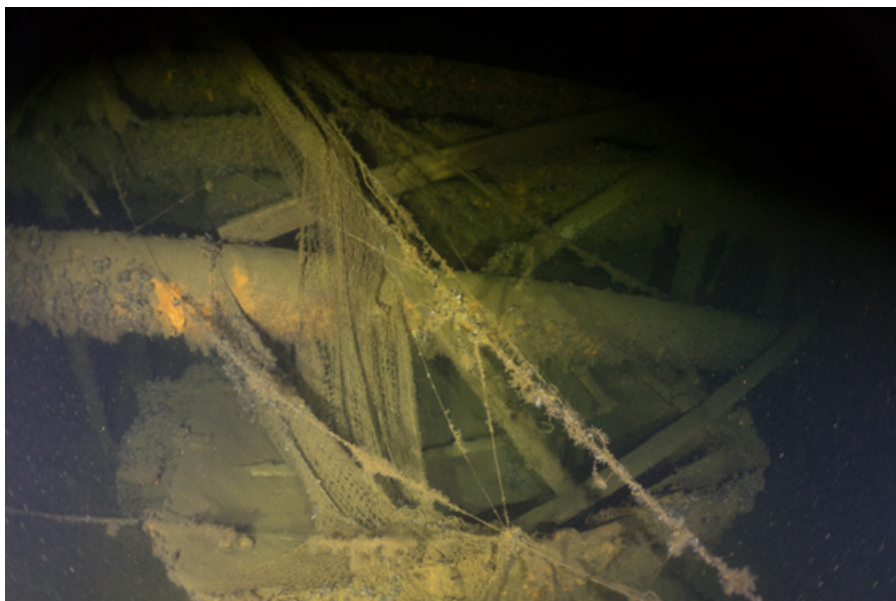
Zdjęcie 16. Właz na lewej burcie w stronę rufy (źródło: ekspedycja 2018, fot. M. Czermiński)

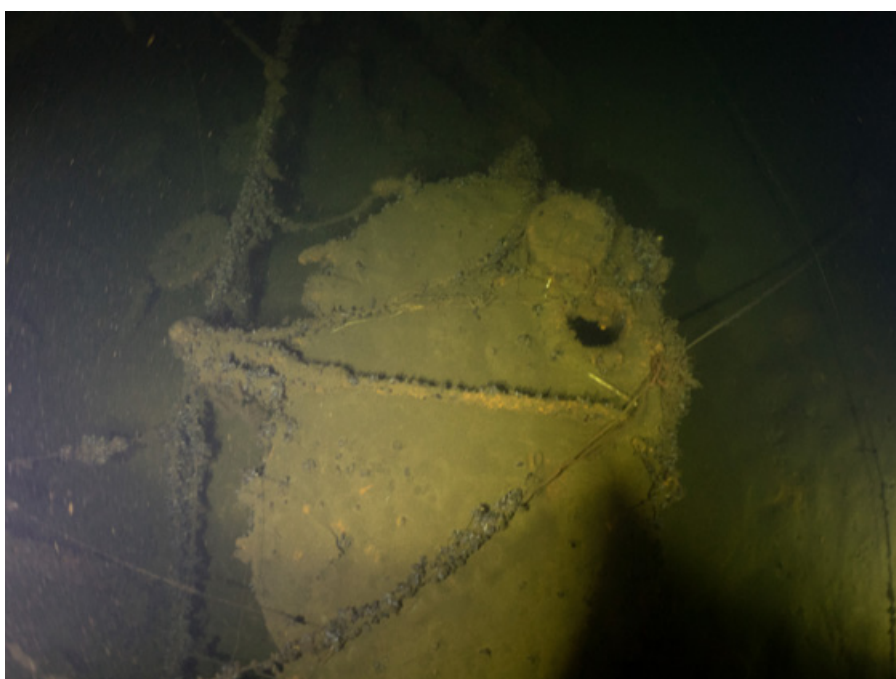
Zdjęcie 20. Pokrywa zbiornika paliwa na lewej burcie przy dziobowej nadbudówce – widoczny otwarty właz rewizyjny. Jeżeli w zbiorniku było paliwo lekkie – zbiornik jest już pusty, jeżeli paliwo ciężkie – konieczna jest inspekcja wewnątrz zbiornika w celu potwierdzenia lub wykluczenia obecności paliwa (źródło: ekspedycja 2018, fot. M. Czermiński)

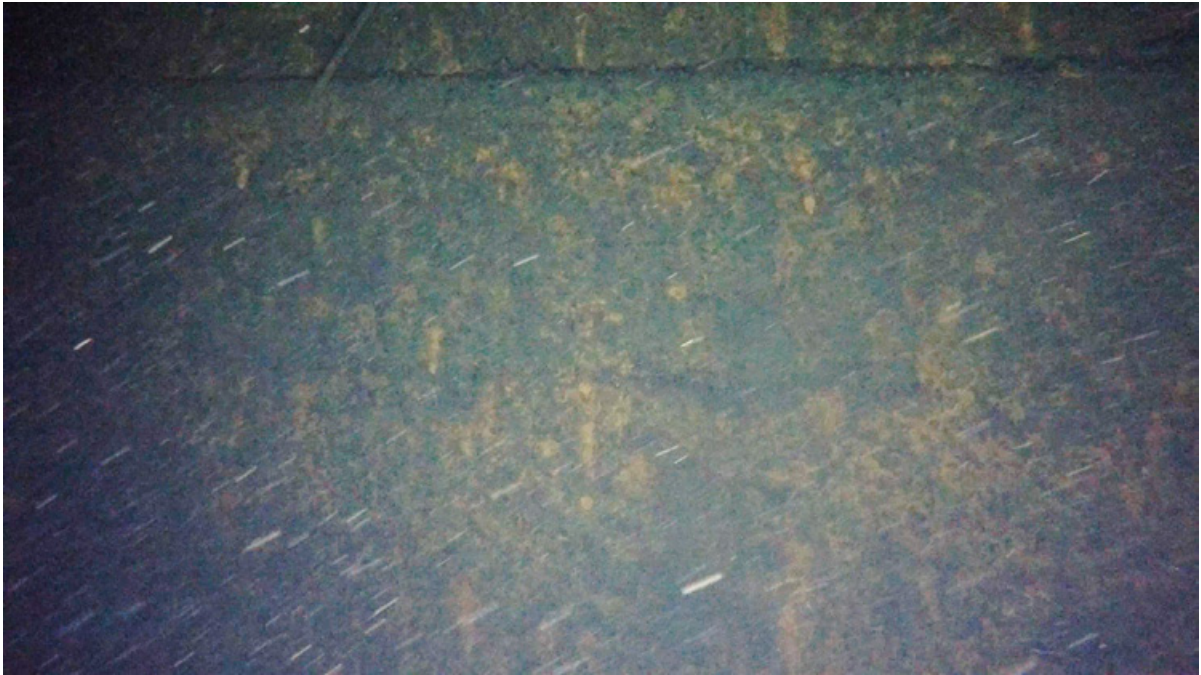
Dodatkowym obszarem dokumentowania były rufy i rufowa nadbudówka oraz nadbudówka dziobowa. Zdjęcia z GoPro były wykonywane równoległe do pomiarów wykonywanych kamerą akustyczną. Ze względu na słabe warunki oświetleniowe jakość wielu zdjęć jest słaba, są one bardzo ciemne i nie zawierają zbyt wielu szczegółów. Jednak w oparciu o zdjęcia uzyskane przez ROV z GoPro wykonano mozaikę prawej i lewej burty wraku, które w obrębie części ładunkowej nie wykazują znaczących uszkodzeń (Zdjęcie 23 oraz Zdjęcie 24).

Zdjęcie 23. Fragment burty w okolicy zbiornika paliwa na prawej burcie (źródło: ekspedycja 2018)

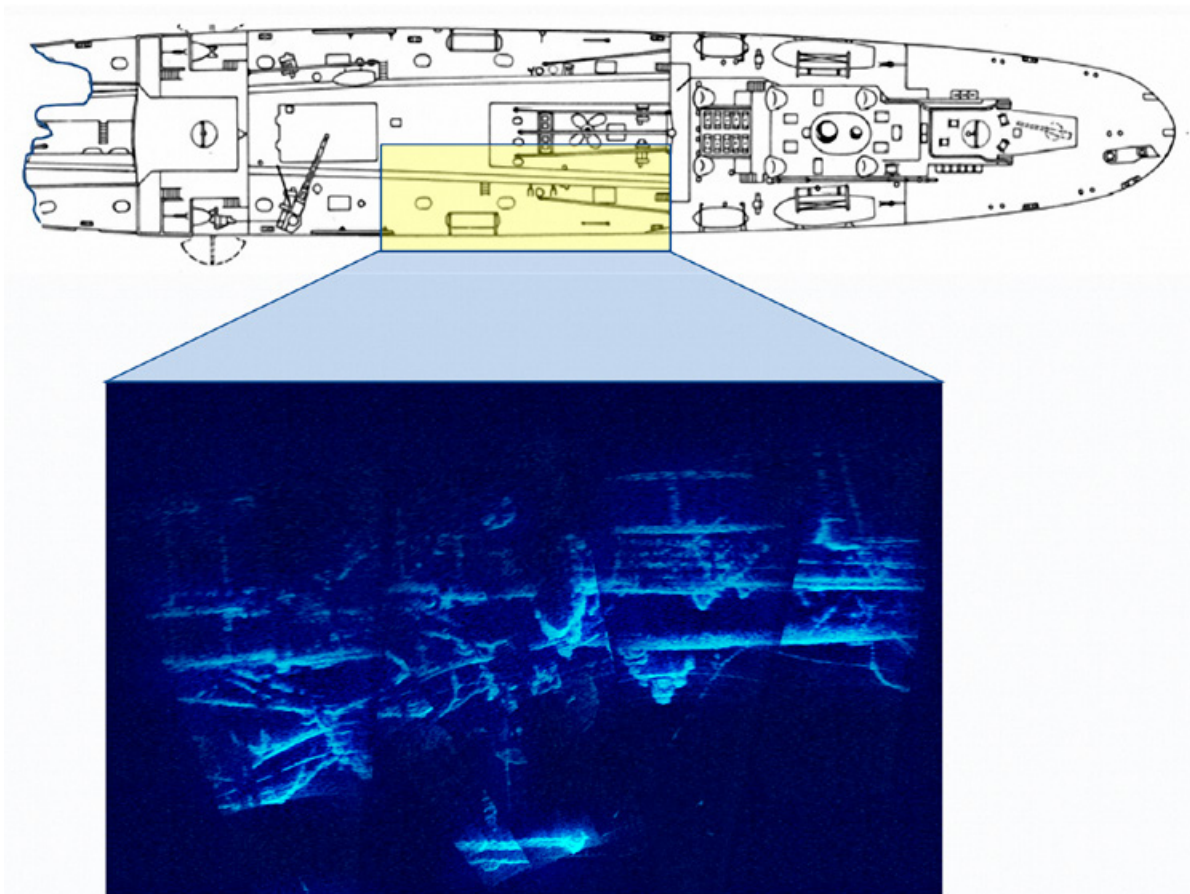
Rysunek 26. Mozaika obrazów z akustycznej kamery ARIS pokazująca pokład główny i lewą burtę wraku na odcinku około 30 metrów od rufowej nadbudówki w stronę nadbudówki dziobowej (źródło: ekspedycja 2018)

Choć interpretacja tych zdjęć jest trudna, pozwala na „złożenie” obrazu pokładu w obecnym stanie. Nie jest możliwe uzyskanie chmury punktów wykorzystywanych do tworzenia obrazów przestrzennych, pozostaje mozaikowanie obrazów w rzucie na płaszczyznę. Zubaża to nieco informację, jest jednak bardzo użyteczne do oceny ilości i rodzaju przeszkód, jakie mogą wystąpić na drodze pojazdu wykonującego prace oczyszczające. Zalecamy użycie tego urządzenia jako źródła informacji niemożliwej do uzyskania w inny sposób.

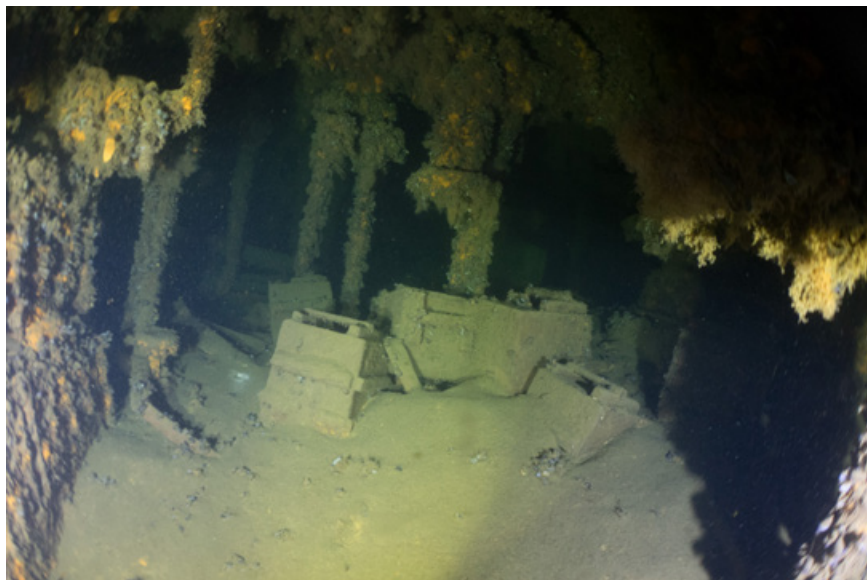
Podjmując decyzję o oczyszczeniu wraku z zalegającego paliwa należy uwzględnić wszystkie zagrożenia jakie na nim występują. Jednym z nich jest obecnie stabilny, ale niedookreślony stan konstrukcji, zagrożonej zawaleniem (patrz pęknięcie kadłuba na dużej długości). Drugim jest duża ilość niezidentyfikowanych obiektów, które mogą być niewybuchami rozmieszczonymi na wraku (zarówno w magazynach jak i na pokładzie – prawdopodobnie wiele takich obiektów leży wokół wraku) (Zdjęcie 28, Zdjęcie 29, Zdjęcie 30).

Zdjęcie 30. Beczki z nieznaną substancją w studni centrali sterowania zaworami paliwowymi (źródło: ekspedycja 2018, fot. M. Czermiński)

19. Warunki pracy dla firmy oczyszczającej mogą zostać bardzo ograniczone i zanim nastąpi rozpoczęcie prac **konieczne będzie przeprowadzenie szeroko zakrojonych prac rozpoznawczych pod kątem niewybuchów**, a być może nawet prac saperskich polegających na usunięciu niewybuchów z wraku. Znacząco podnosi to koszt wykonania prac oczyszczających, wzmaga czujność nurków lub ekip obsługujących zdalnie sterowane pojazdy gdyż każde nieroztropne działanie może przyczynić się do utraty życia i spowodowania niekontrolowanego rozlewu. Znacząco wzrosną koszty ubezpieczenia takiej operacji.
